EKSPERTYZA TECHNICZNA

ISTNIEJĄCEGO BUDYNKU MIESZKALNEGO (DRÓŻNICZÓWKA) NA DZIAŁCE NR 170/26 PRZY UL. ŁOMŻYŃSKIEJ 26 W MIASTKOWIE

1. Do koncepcji robót remontowych obiektu zabytkowego jakim jest dom Dróżniczówka wraz z przybudówką

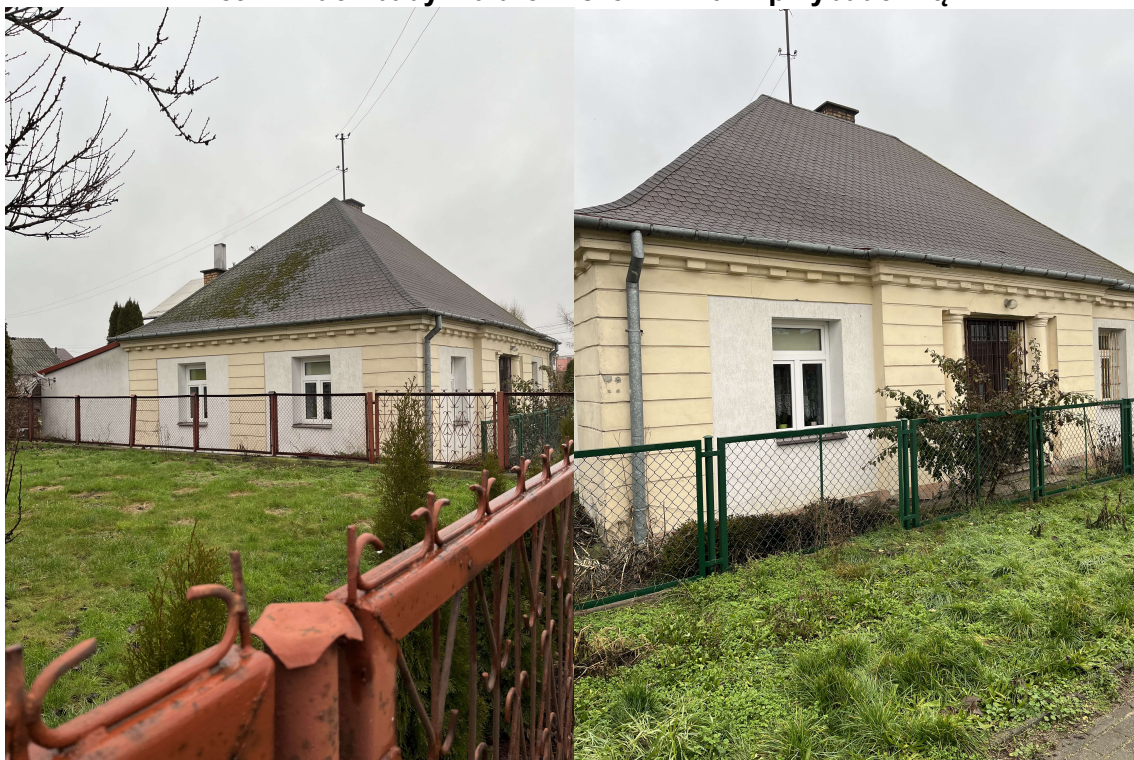
Fot 1. Widok budynku dróżniczówki wraz z przybudówką

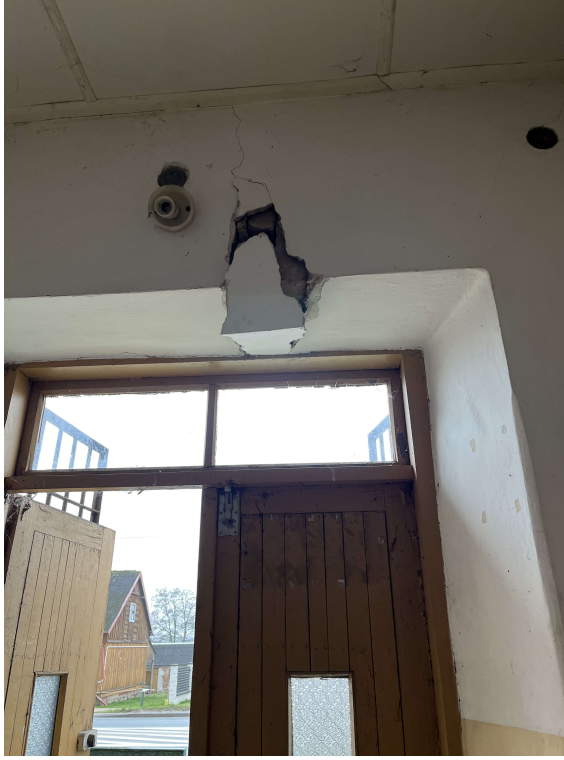
Ściany konstrukcyjne zewnętrzne z cegły ceramicznej pełnej murowane na zaprawie wapiennej gr. 51 cm obustronnie otynkowane. W całym budynku stwierdzono pojedyncze pęknięcia, zarysowania oraz miejscowe uszkodzenia cegły. W lokalu nr 2 w naprożu nad drzwiami zewnętrznymi od strony ulicy wystąpiły pęknięcia nadproża z jednoczesnym wysunięciem się cegieł zwiężających nadproże. – **nadproże to należy w trybie natychmiastowym występlować** Stwierdza się, iż ogólny stan techniczny ścian budynku dróżniczówki jest średni. Przed rozpoczęciem remontu konieczne jest dokładne sprawdzenie czy pęknięcie ściany jest wyłącznie w warstwie fasadowej., czy w całości przekroju .

Fot. 2. Nadproże wejście główne

Istniejącą część po byłej pocztę zabezpieczyć przed wejściem osób trzecich , a nadproże nad wejściem głównym występlować..

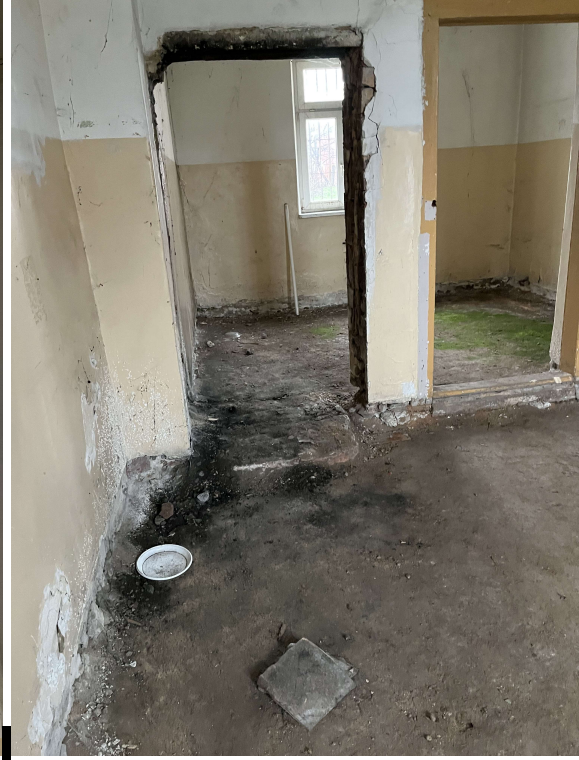
Fot. 3 nadproża w ścianach wewnętrznych

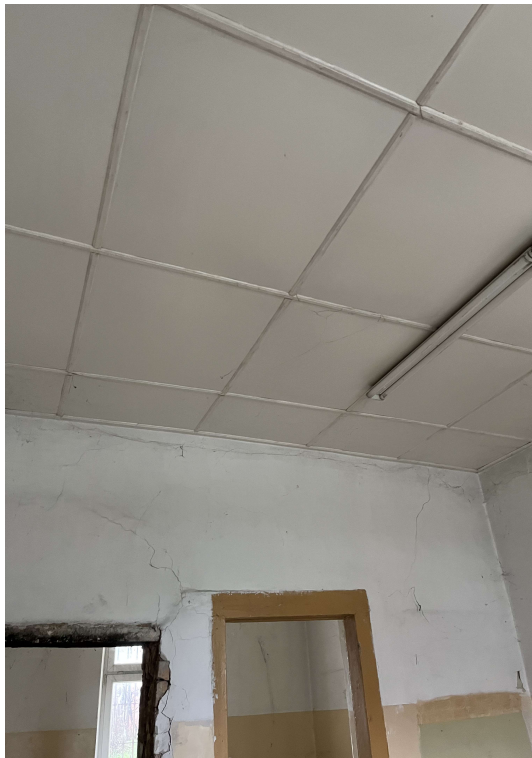
Fot. 4. Sufit z płyty pilśniowej

Strop drewniany w którym nośności stanowią belki drewniane o wymiarach 10/18 cm , pomiędzy belkami jest umieszczony ślepy pułap z desek na którym jest ułożona polepa z mieszanki gliny , trocin i wapna, Od spody belek jest deska sufitowa obita płytą pilśniową. Na belkach stropowych jest oparta więźba dachowa poprzez ułożone legary z krawędziaka 14/14 cm. Belki są zakotwione w ścianie zewnętrznej na które został położony murał więźby dachowej. Strop jest w stanie techniczny średnim , wymaga wzmocnienia pojedynczych belek oraz wykonania impregnacji ogniochronnej i grzybobójczej. Strop wymaga ocieplenia - poddasze jest nie użytkowe .

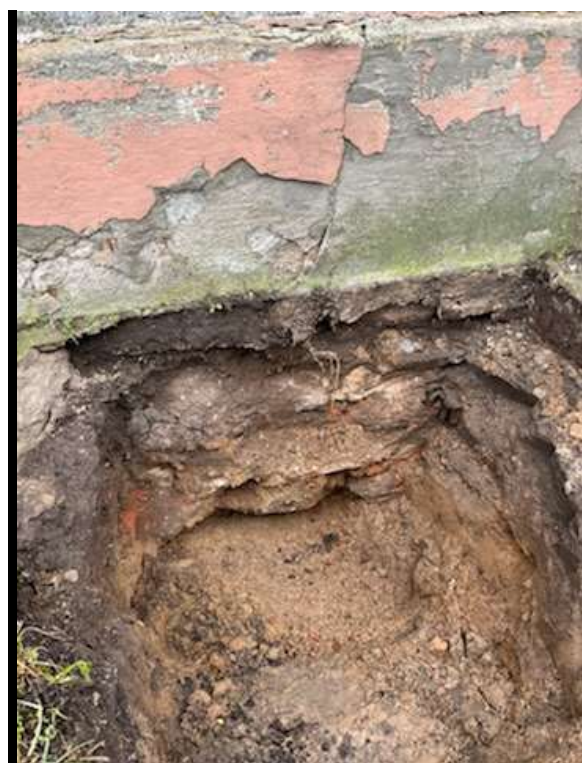
Wykonano miejscowe odkopanie fundamentów oraz oględziny fundamentów. Ogólny stan budynku pozwala stwierdzić iż stan techniczny fundamentów budynku Dróżniczówka jest zły. Posadowienie fundamentów jest na głębokości 0,6 m co jest niedopuszczalne w tej strefie przemarzania , która to wynosi 1,2 m poniżej istniejącego terenu

Fundamenty ceglano kamienne są posadowione za płytko, gdzie wskutek przemarzania gruntu stają się „ruchome” co skutkuje licznymi pęknięciami ścian i nadproży . W związku z tym należy dokonać podbicia ław lub ścian fundamentów odcinkami co 1,0 m pod całym obiektem – dotyczy to ścian zewnętrznych.

Fot. 5 Fundament pod ścianą zewnętrzną

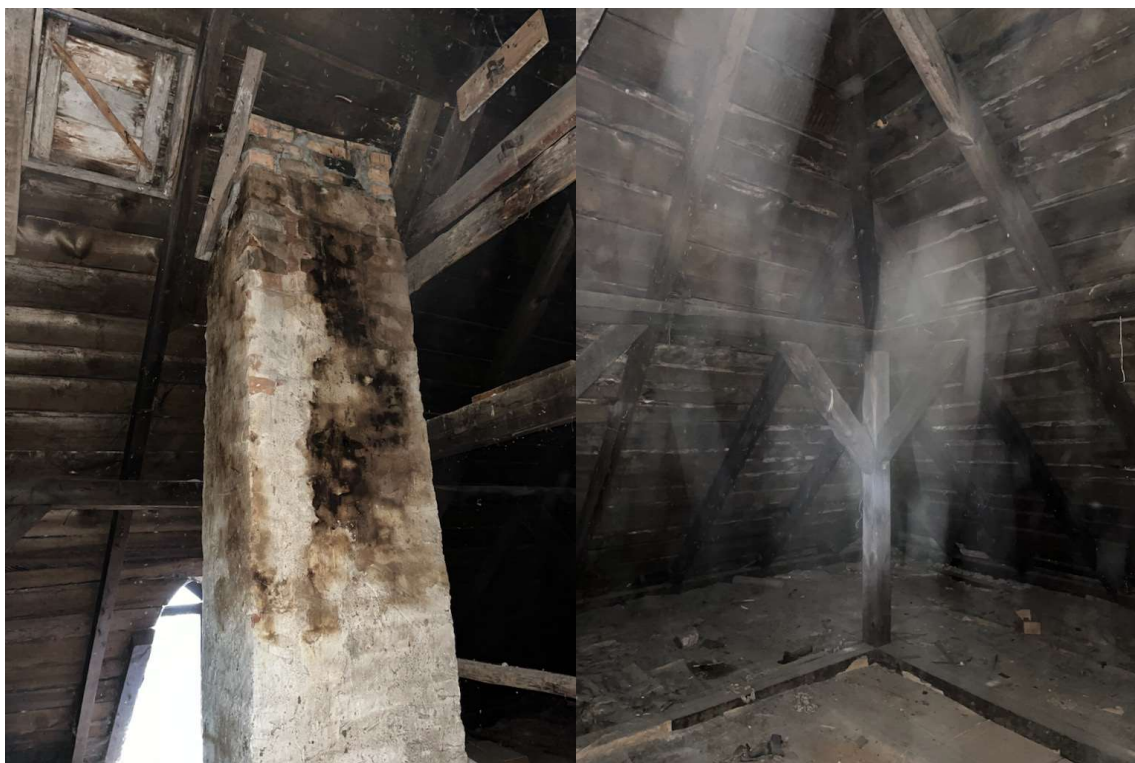
2.2.3. Komin na poddaszu uległ erozji czasowej – całkowicie do przebudowy

Fot.5 komin na poddaszu

Fot. 6 Poddasze
